Asbesthaltige Materialien an der Gebäudehülle – und was Sie darüber wissen müssen!

Asbesthaltige Materialien an der Gebäudehülle –
und was Sie darüber wissen müssen!

Bereiche Bau und Chemie

84047.d

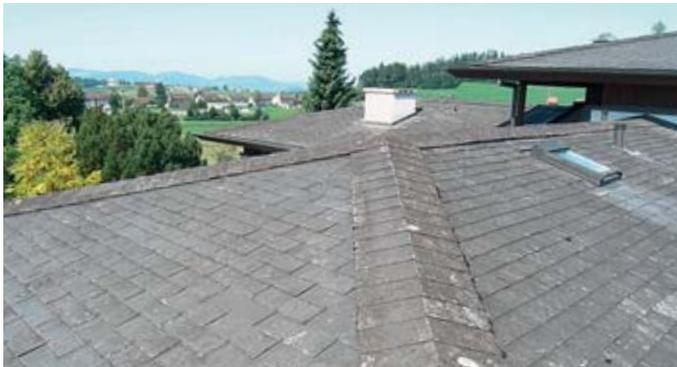
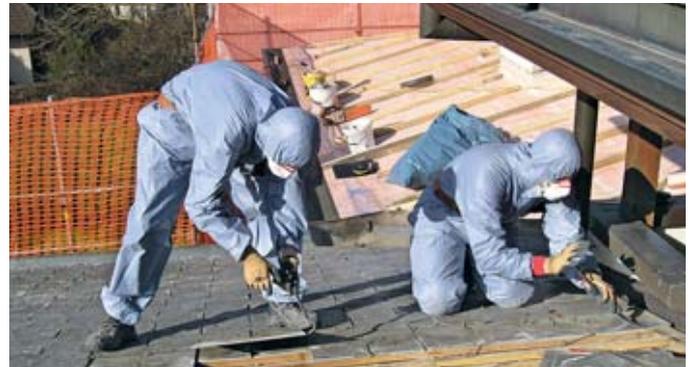
Dach- und Fassadenschiefer, grossformatige Platten
(festgebundener Asbest)

Rückbau von Asbestfaserzementplatten in Steildächern und an Fassaden (Gebäudehülle), nachträgliche Einbauten in asbesthaltigen Bekleidungen

- Demontieren und Rückbauen von festgebundenen Faserzementplatten
- Transport von festgebundenen Dach- und Fassadenprodukten in die Mulde
- Reinigen des Arbeitsplatzes
- Reinigen der darunterliegenden Schichten wie Unterdach, Sparren, Unterkonstruktion, Estrich, tieferliegende Gerüstläufe, Fenstersimse, Sitzplätze

- mechanisches Bearbeiten (sägen, bohren, schleifen, brechen usw.)

- Material nicht brechen, nicht sägen, nicht hineinbohren usw.
- Arbeiten in umgekehrter Reihenfolge der Montage ausführen

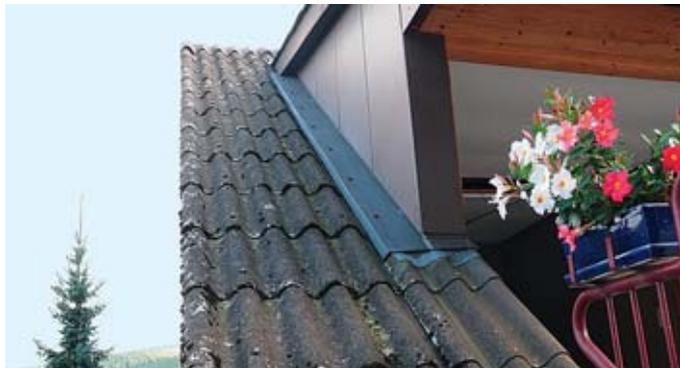
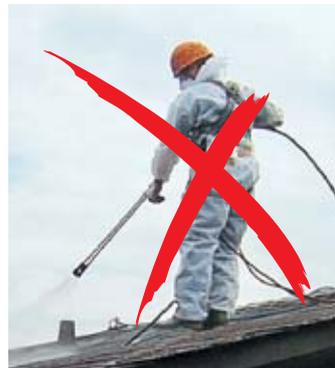
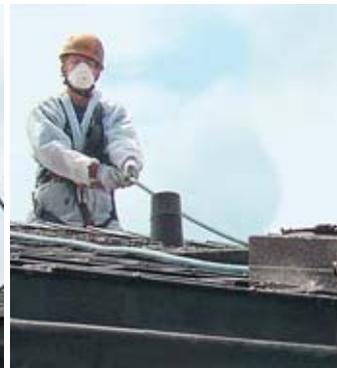
Dach- und Fassadenschiefer, grossformatige Platten
(festgebundener Asbest)

Unterhaltsarbeiten, Reparaturen, Dachkontrollen sowie Reinigen von Asbestfaserzementplatten im Bereich der Gebäudehülle

keine Hochdruckreiniger

– Reinigen der Oberfläche von festgebundenen asbesthaltigen Platten und angrenzenden Bauteilen

– Hochdruckreinigung und mechanisches Bearbeiten (schleifen, abbürsten, bohren, brechen, sägen usw.)
– Aufwirbeln von abgeriebenen losen Asbestfasern in Rinnen bei trockenem Zustand

- Einwegschutzanzüge der PSA-Kat. 3, Typ 5/6
- nicht trocken wischen, keine Hochdruckreiniger einsetzen, keine mechanische Bearbeitung der Oberflächen (z.B. nicht schleifen)
- reinigen mit drucklosem Wasserstrahl unter Verwendung von weich arbeitenden Geräten (z.B. Schwamm)
- grobe Verschmutzungen in feuchtem Zustand mit Kelle lösen
- spezielle Asbestflächen-Reinigungs-Systeme verwenden, die mit einem geregelten Wasserkreislauf die Flächen schonend reinigen

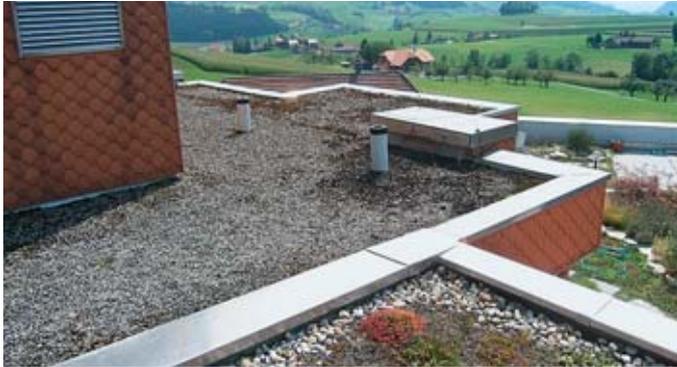
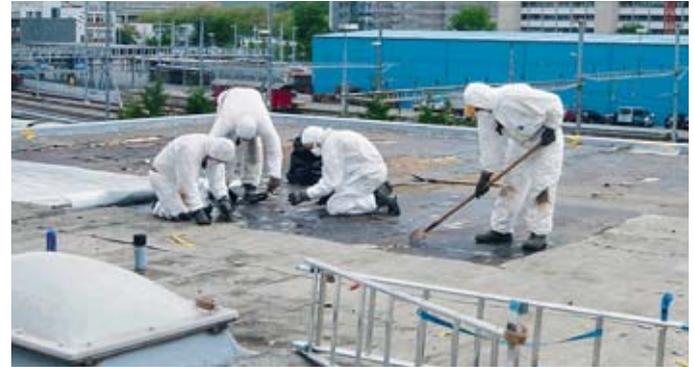
Dachfolien (Hypalon) mit asbesthaltiger Unterseite im Freien

Rückbau von Flachdächern mit schwachgebunden asbesthaltigen Materialien

– Demontieren und Rückbauen (nass, im Freien)

Rückbau von Hypalonfolien mit asbesthaltiger Unterseite in geschlossenen Räumen (z.B. in einer Zelt-Einhausung)

1. Dachfolie mit Messer in handhabbare Bahnen zerschneiden
2. Trennschicht mit Wasser befeuchten und Dachfolie mit Messer/Spachtel vorsichtig lösen
3. Staub bei der Trennschicht fortlaufend mit Industriestaubsauger absaugen (Filter der Staubklasse H mit Zusatzanforderung Asbest verwenden)
4. über die losgelöste Bahn Plastikfolie legen, die breiter ist als die losgelöste Bahn
5. Dach- und Plastikfolie kontinuierlich aufrollen
6. Rolle mit der Plastikfolie Staubdicht verpacken
